# Energieeffektivisering med Totalmetodiken initierad av hyresgästen

Helena Grimm  
Stefan Aronsson

Energimyndighetens projektnummer: 47869-1

I detta projekt har vi tittat närmare på Angereds brandstation nordost om Göteborg. Stationen är medelålders för vårt lokalbestånd och är byggd i mitten av 1980-talet. Det är en väl sammanhållen byggnad och på grund av en förhållandevis låg energianvändning antogs att det var få saker som kan göras för att minska denna. Målet var att göra energieffektiviseringar utan att påverka arbetsklimatet för brandmännen som ju faktiskt bor här viss del av dygnet. Ska förändringar göras så ska de medföra en förbättring inte bara i minskad energianvändning utan även i ökad trivsel etc.

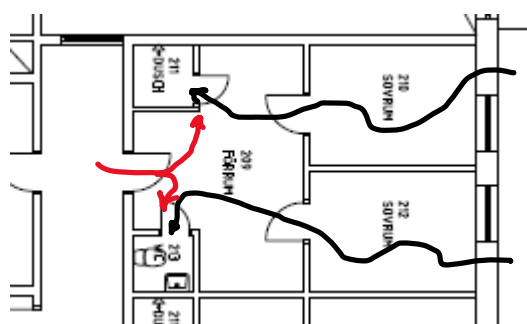
Figur 1. Ett överliggningsrum med 2 sängar.

Överliggningsrummen ser ut som i figur 1, med två sovrum per ingång från korridoren. Bara ett av sovrummen används per natt och det finns endast frånluftssystem. Normalt stängs dörren till det sovrum som används och luften är tänkt att gå via en ventil ut från sovrummet vidare ut genom toalett/duschrum. Ibland lämnas dörren mot korridoren öppen och dörren till det oanvända sovrummet står alltid öppen. I figur 1 är inritat svarta pilar och detta är den tänkta luftriktningen med frånluftssystem men när dörren mot korridoren är öppen kan luften lika gärna följa de röda pilarna och då ventileras inte sovrummet. Likaså gäller att om dörren till det oanvända sovrummet står öppen så är det lättare för luft att sugas från detta rum istället för genom en mindre ventil från det stängda. Detta kan vara orsakerna till att rummen upplevs alltför varma sommartid, trots 0,5 m isolering på vinden ovanför och därför öppnas fönstren när rummen används. Detta skulle personalen kunna testa själva och lösningen kan vara att stänga alla dörrarna på natten.

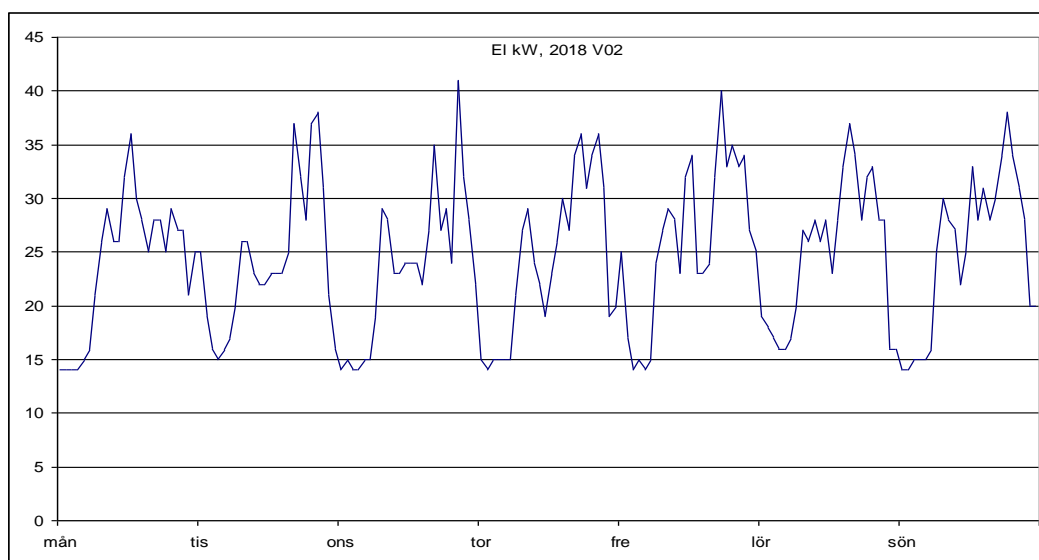
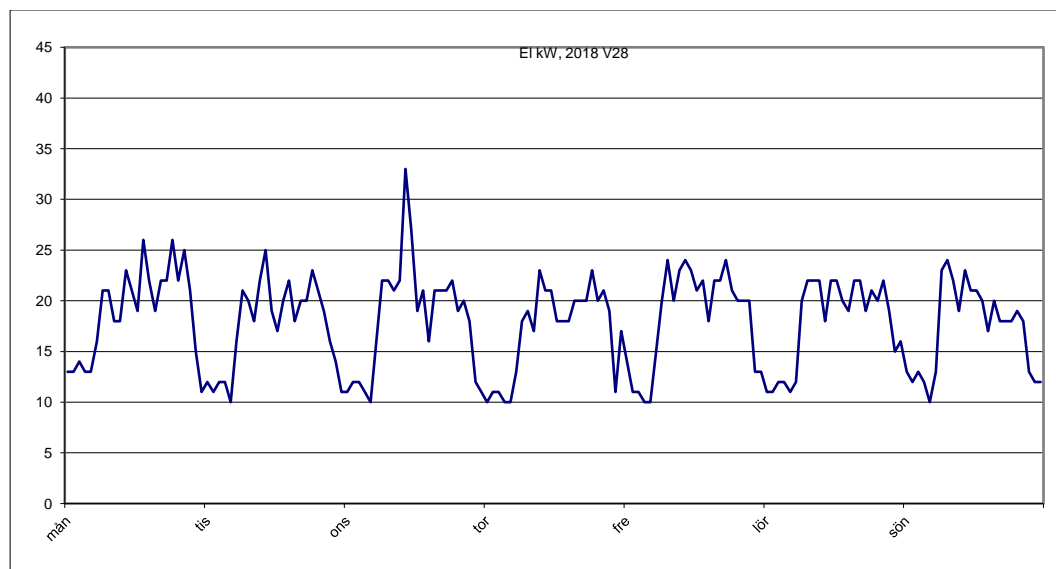
Figur 2. Elanvändning till hela stationen under en vintervecka.

I figur 2 och 3 framgår tydligt att elanvändningen på natten är ca hälften av dagsbehovet och orsakas av de system som ständigt är i gång. Det är ingen stor skillnad mellan vinter och sommar så skillnaden bedöms främst bero på minskat belysningsbehov under sommaren, både inomhus och utomhus på fasad och gården. Detta visar också på att åtgärder kopplat till belysningen kan ha stor effekt i denna lokal, vilket syns på uppföljningen av elförbrukningen 2023.

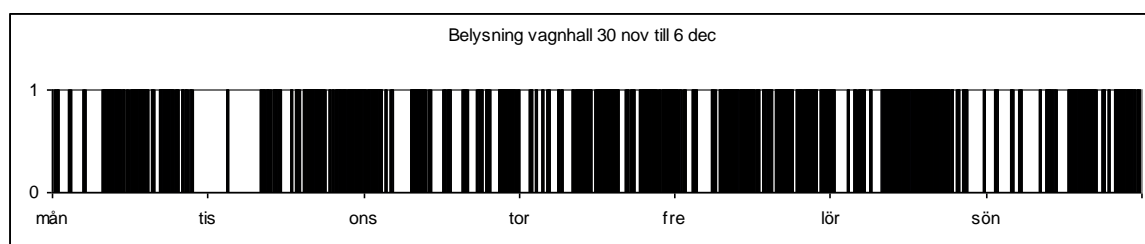
Figur B2, 1. Vagnhallens belysningsmönster under en vecka. Y-axeln visar om det är tänd eller inte.

Figur 1 visar att belysningen är tänd relativt ofta, hela 47% under mätperioden, och det är tänd såväl dag som natt. Detta är förvånande eftersom denna belysning tänds med timer, en för kortare vistelse i hallen och en för längre underhållsarbete. Belysningen tänds även vid larm men i figur 2 framgår att bilen (den vanliga lastbilen) på plats 4 inte varit ute särskilt ofta under veckan.

Den allmänna uppfattningen bland elektrikerna är sannolikt att belysningen styrs energieffektivt men detta visar inte mätningen. Den långa brinntiden kan bero på att det är personer i hallen en stor del av dygnet och trycker kanske på timern "längre underhållsarbete" vid varje besök.

Belysningens totala beräknad effekt är 5,8 kW, så det bör finnas utrymme för effektivisering.

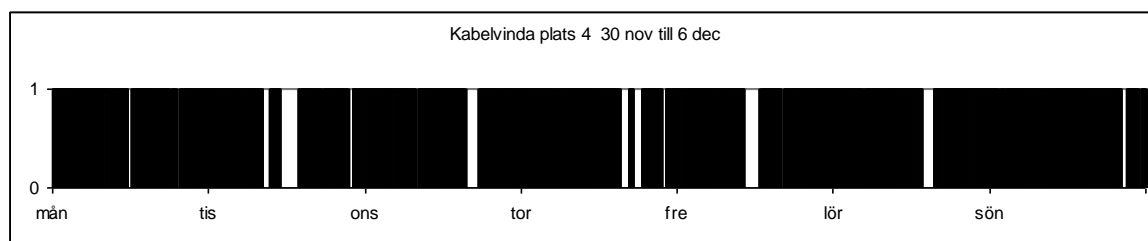
Figur B2, 2 Användningsmönster för kabelvinda port 4, denna matar den vanliga lastbilen med ström för laddning etc. Y-axeln visar om den är på eller inte.

Figur 2 visar när laddkabeln är ansluten eller inte till den vanliga lastbilen och under 87% av veckan är den ansluten. Bilarna har så mycket elektrisk utrustning att de måste laddas kontinuerligt men normalt har de inte fungerande motorvärmare. När bilarna använts några år går motorvärmarna sönder men då lagas de inte.

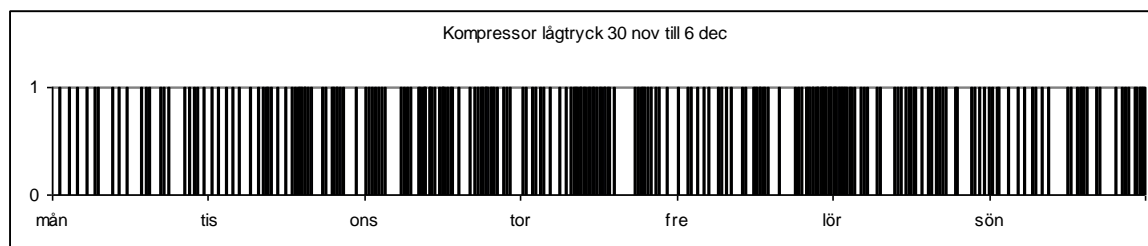
Figur B2, 3 Användningsmönster för kompressor lågtryck.

Figur 3 visar att kompressorn startar med jämna mellanrum för att hålla uppe trycket. Denna matar bilarna med tryckluft kontinuerligt så att inte bromsarna skall ligga på vid snabb uppstart. Uppenbarligen läcker systemet något men det är inte rörsystemet utan läckaget sker i lastbilarnas system. Det brukar väsa eller pipa när det läcker och då berättade personalen att de trycker på bromspedalen så att det upphör.

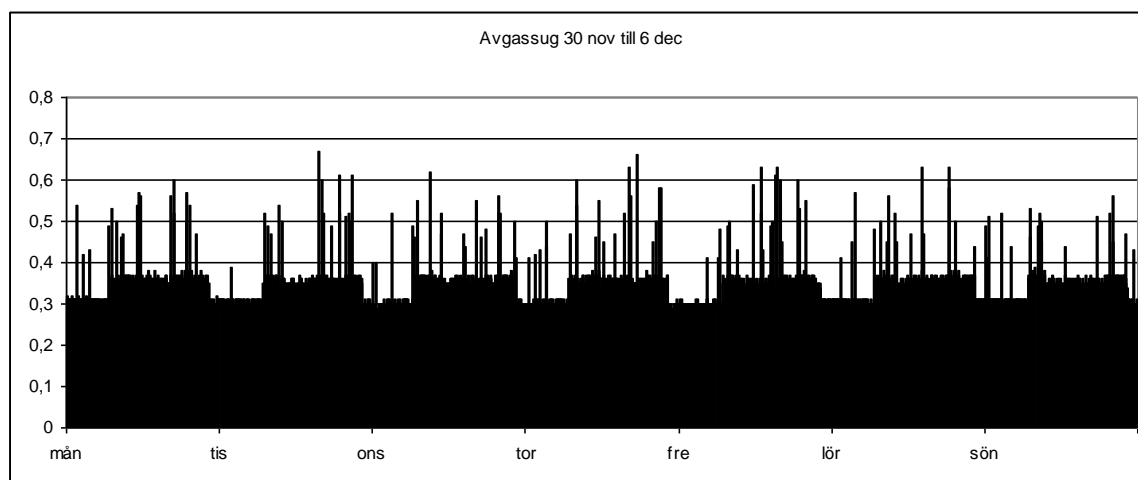
Figur B2. 4. Ström till avgasfläkten.

I figur 4 ser det ut som avgasfläkten är igång kontinuerligt och varvar upp med jämna mellanrum. Detta är inte sant för vid besök har fläkten alltid varit avstängd samtidigt som bilarna stått inne.

Det är alltid svårt att mäta ström till frekvensomformare med tång så figuren får tolkas som att denna fas håller igång utrustningen på tomgång. Spikarna är också låga strömmar så antingen varvar fläkten upp svagt eller så är det något med frekvensomriktaren.

Det är dock tydligt att avgasfläkten inte är en stor elanvändare. Frågan är om den över huvud taget fungerar men det luktar inte avgaser i vagnhallen. Figur 2 visar när ~~en~~ den vanliga lastbilen kör ut och in och det finns en viss överensstämmelse med några spikar i figur 4 men inte alltid. Under 2023 har den funktionstestats och det konstaterades att den fungerar väl. När en port öppnas startar sugen till just den bilen.
