Långtidsstudie av byggnader av trä i kallt klimat

Undersökning av den drygt 30 år gamla svenska
forskningsstationen i Antarktis

Dag Haugum
Lennart Elfgren

Energimyndighetens projektnummer: 47847-1

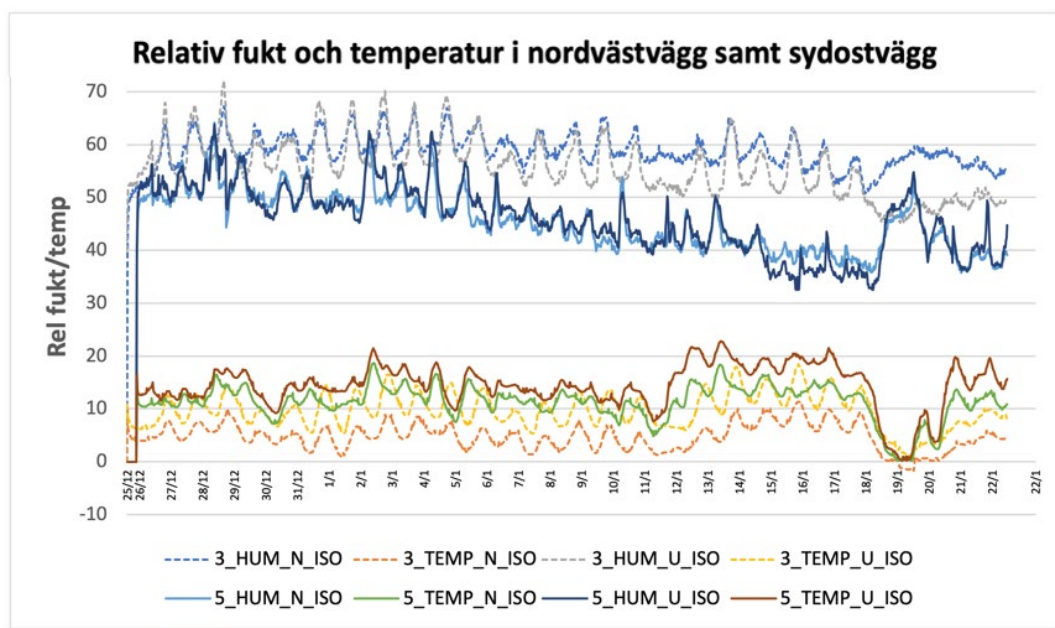
Figur 4. Relativ fukt (övre kurvor) och temperatur (undre kurvor) i Grupp 3 (NV, streckade) och 5 (SO, heldragna) under tiden 25/12 2019 till 22/1 2020.

Om man sedan tittar på diagrammen i figur 4, återfinns man en sjunkande tendens av RH i väggarnas isolering. Man kan också se en skillnad i minskningen av RH mellan luftspalt som gränsar till ett uppvärmt utrymme (givare 5) och luftspalt angränsande till husets skafferi (3), som håller ca 15°C lägre temperatur. I isoleringen i anslutning till det kallare utrymmet sjunker RH signifikant mindre under mätperioden. I nedre delen av diagrammet kan vi se att temperaturen i isoleringen håller en genomgående lägre temperatur i väggen i anslutning till det kallare utrymmet (3). I den högra delen av diagrammet ser vi resultatet av en kraftig orkan. För ytterligare diagram, se bilaga 3: Klimatdiagram 2019–20.

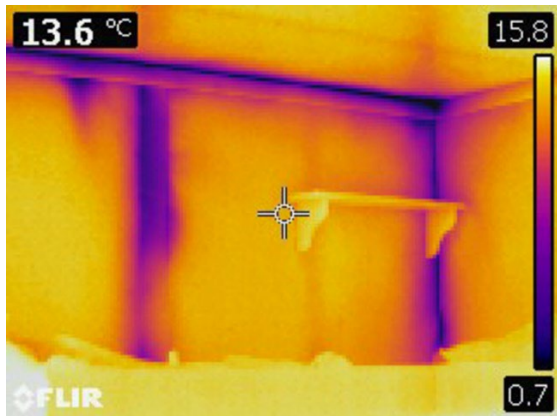
De byggelement som utgjorde Wasastationens klimatskal tillverkades under kontrollerade former i fabrik. Skarvarna mellan elementen visade sig dock vara en svaghet gällande uppkomsten av köldbryggor trots att man vidtagit åtgärder som nämnts ovan i Kap 2.1. Undersökning med IR kamera visade de förväntade resultaten. Temperaturmätningar gjordes bl. a. den 18/1 under pågående orkan. Speciellt nordostväggen var utsatt för stora temperaturvariationer mellan vägg och skarvar (Se bilaga 5: Köldbryggor i elementskarvar). I ett parti kunde t.o.m. noteras minusgrader på innerväggen. Dessa kan sannolikt delvis härledas till snöackumulation i den utanpåliggande luftspalten.

Figur B5-1 Tydliga köldbryggor i elementskarvar i nordostväggen på Wasa.

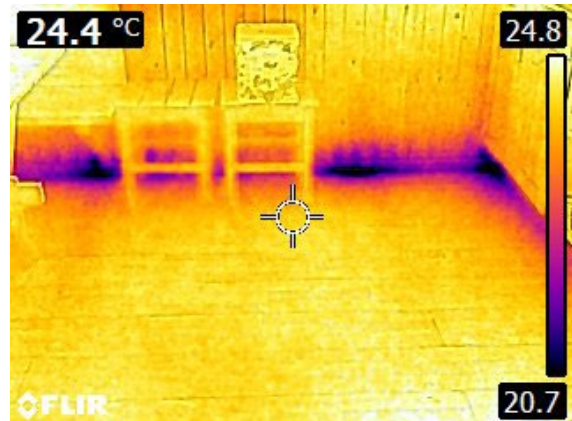
Figur B5-2 Köldbryggor i fjällstugan i Pieskehaure kan endast noteras i golvsocklarna men inte i väggarna

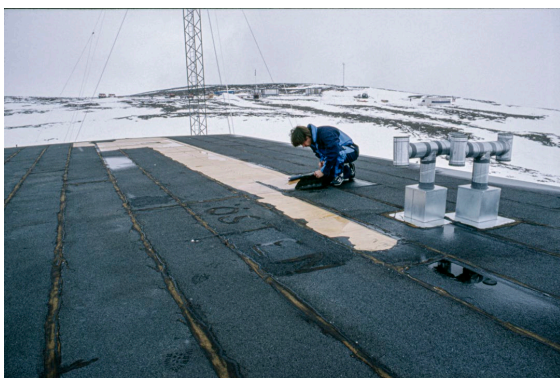
Figur B6-3. Skadad takpapp efter första vintersäsongen 1989.

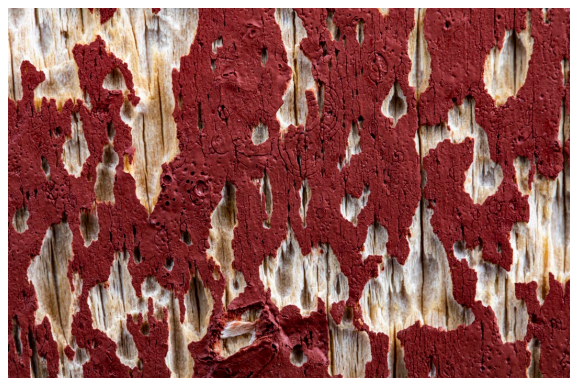
Vädret är tidvis mycket blåsigt och den förhärskande vindriktningen kommer från nordost. Den maximala vindstyrkan som uppmätts är 60m/s vid tre tillfällen under 2005. Skador i form av "stenskott" har i riklig form observerats i träpanelen samt solcellsinstallationen på nordvästväggen. Även andra installationer på anläggningen bär spår av kraftig påverkan av vindburna stenar.

Figur B6-4. Skador på nordostvägg genererade av små-sten vid vindstyrkor på 60 m/s.

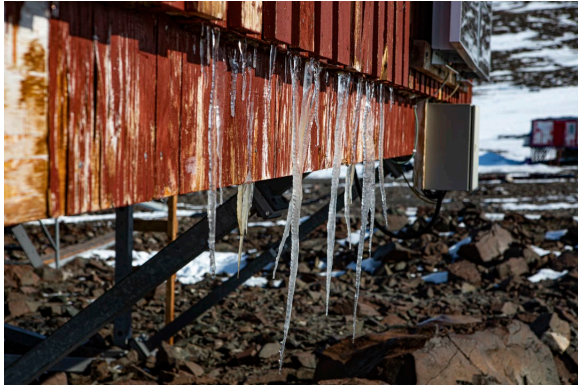
Figur B6-5. Istappar från smältande drivsnö i vägg.

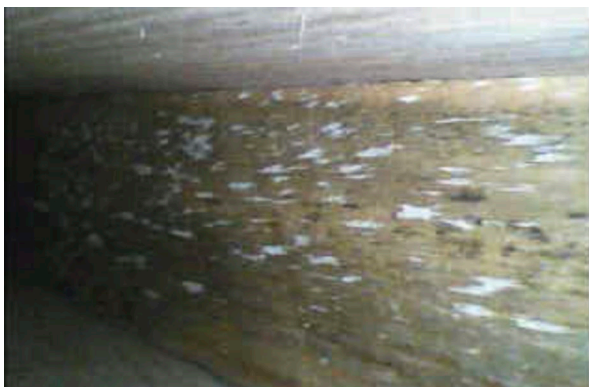
Även luftspalten i samma väggparti, som inte ingår i det ursprungliga ventilationssystemet, har utsatts för stor snöackumulation. Detta beror på att den övre delen av luftspalten lämnats öppen, endast täckt av en takfotsplåt som på grund av mellanrummen mellan lockbrädorna ger tillträde till drivsnö. I undre delen av luftspalten har, som tidigare nämnts, ett filter av mineralull placerats för att hindra att drivsnö tränger in. I stället hindrar den nu drivsnö att tränga ut. Först när snön tinar på grund av solstrålningen passerar smältvattnet ut genom isoleringen. Resultatet har blivit hög fuktbelastning i luftspalten med mögelpåväxt (vit- och svartmögel samt blånadssvamp) som kunde konstateras med hjälp av endoskop.

Figur B6-7. Sannolik mikrobiell påväxt på regler i luftspalt i nordostväggen.

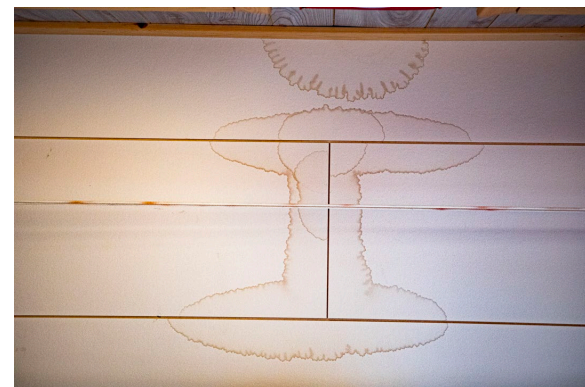
På grund av otätheter i den nordöstra gaveln tränger drivsnö in i skarven mellan takreglar och underlagstak. Via ett uppborrat inspektionshål i taket intill gaveln togs virkesprover som vid undersökning visade sig härbärgera stora mängder mögelsporer och blånadssvampar. Enligt RISE, som undersökte dessa prover, tydde resultaten på ganska omfattande fuktbelastning. Detta konfirmeras även av de mätningar av mikroklimatet som gjordes.

Figur B6-8. Spår av fuktgenomträngning på takpanel i innertaket.
