## Bilaga 5: Köldbryggor i elementskarvar

## Bilaga 6: Referensbilder

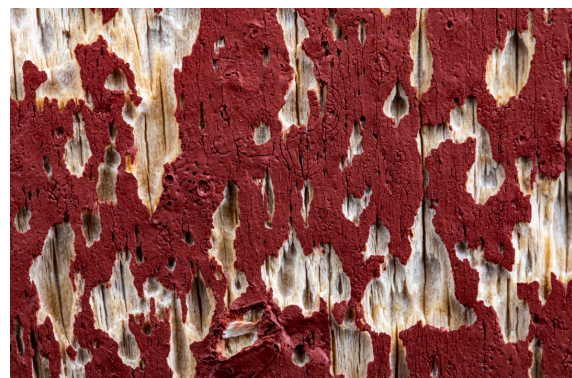
Figur B6-4. Skador på nordostvägg genererade av små-sten vid vindstyrkor på 60 m/s.

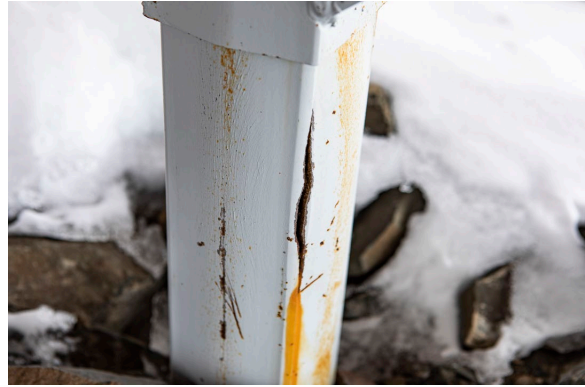
Figur B6-6. Spricka i bärande stålprofil som uppkommit av att drivsnö omväxlande tinat och frusit.
