# Framgångsfaktorer för energieffektiva lokalbyggnader över tid

Anna-Lena Lane RISE

Energimyndighetens projektnummer: P2020-90026

E2B2

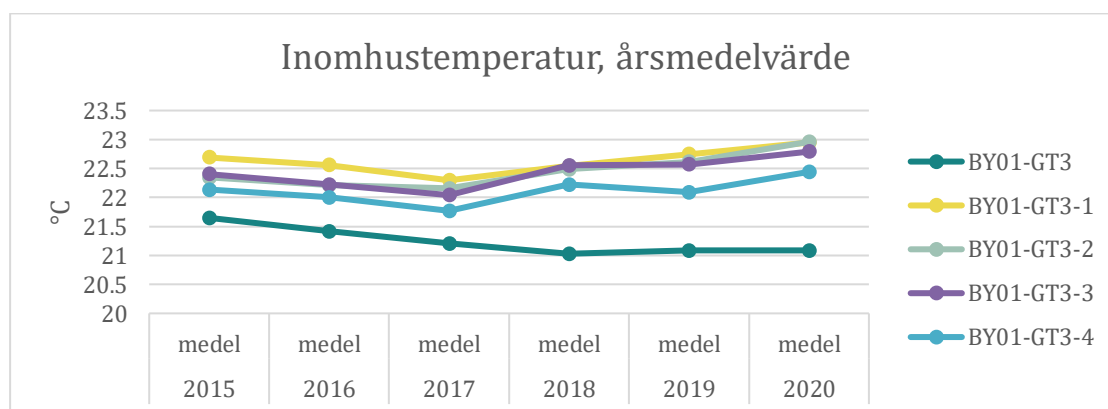
Figur 2 Årsmedelvärden av uppmätta timvärden för inomhustemperaturer i kontor 2. Givare, BY01-GT3, sitter på entréplan. Övriga i nummerordning uppåt i huset. För 2015 och 2020 finns mätvärden för del av året.

Temperaturer och luftfuktighet har loggats med en givare per våning, men det finns fler som används för styrning av installationerna. Vid intervju framgick att man höjt lufttemperaturen i rummen över tid. I diagrammet i Figur 2 visas årsmedelvärden av de loggade temperaturerna. Mätningarna startar 2015 när byggnaden varit i drift i 3–4 år. I diagrammet finns först en trend nedåt och sen uppåt. Medeltemperaturen håller sig samlad, förutom på entréplanet där det är kallare, men fortfarande över 20°C.

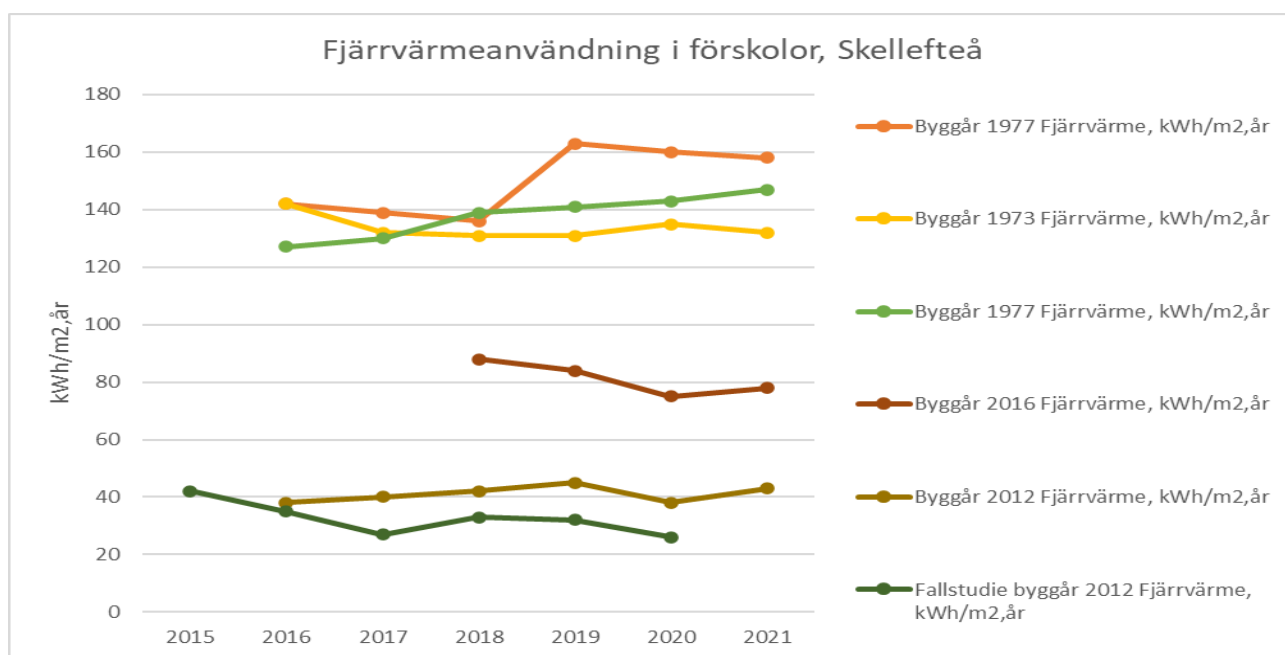
Figur 5 I diagrammet visas fjärrvärmeanvändning för fler förskolor i samma kommun. Passivhusförskolan har lägst fjärrvärmeanvändning
