Risicanalyser av nya innovativa fasadsystem för energieffektivisering av miljonprogrammets byggnader, Etapp I

Etapp I

Lars Olsson, RISE

Energimyndighetens projektnummer: 38859-1

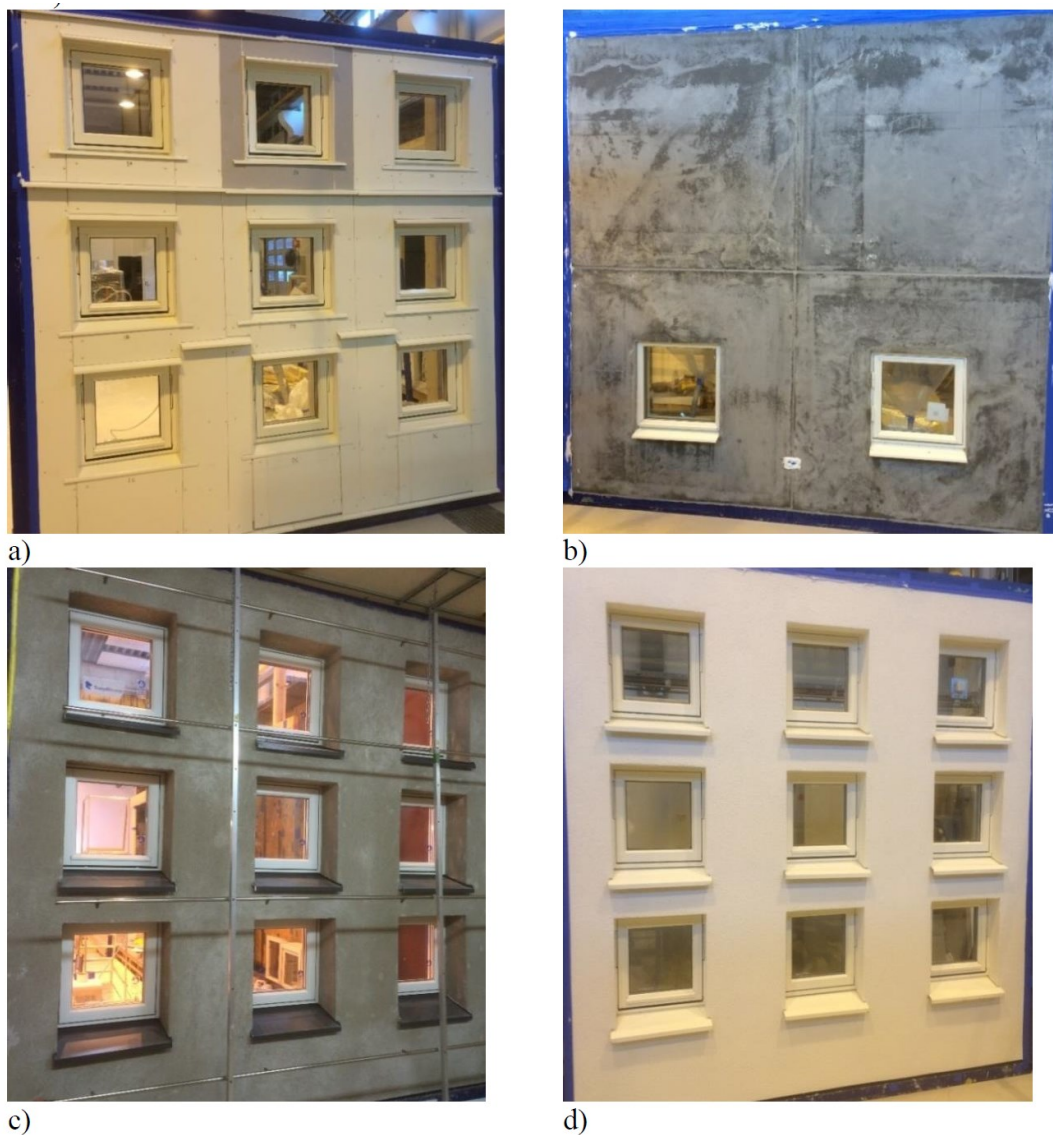
Figur 1. Foton av olika fasadsystem (a-d) som exponerats för slagregn i klimatkammare.

Resultatet från denna delstudie visade att det inte var möjligt att åstadkomma ett helt regntätt fasadskikt vid fönsterdetaljer, i något av de fyra fasadsystemen, trots ett mycket noggrant montage med tätningsmaterial. Däremot visar resultaten att om det finns bakomvarande tätningslösningar eller skikt som kan leda ut vatten eller är regntäta så uppvisar kombinationen att det är möjligt att få det regntätt totalt sett. Det förefaller således att traditionellt byggande utan att säkerställa andra hinder/stomskydd riskerar inläckage till bakomliggande konstruktionsdelar. Vidare konstaterades

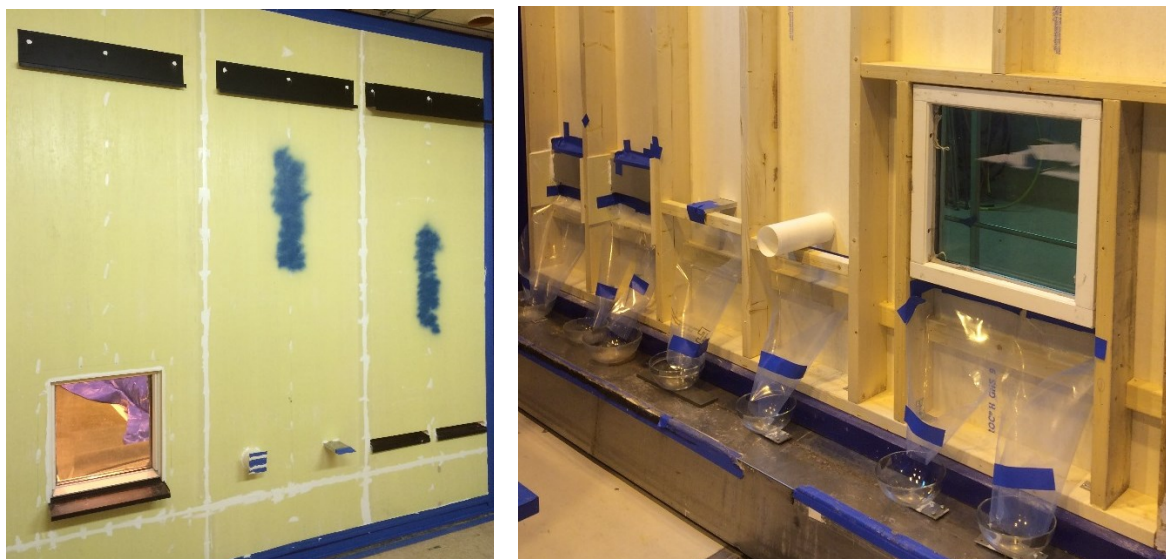
Figur 2. Vänster: Väggelementets framsida med olika detaljer och otätheter. Höger: Väggelementets baksida med uppsamlingstrattar och skålar.

Resultatet från denna delstudie visade bland annat att andel inläckageflöde för flera vanliga diskreta otätheter var ungefär 2% av påförd vattenregnbelastning på 1,22 l/min,m. Vattenbelastningen bedöms kunna motsvara kraftigt slagregn som rinner längs fasaden på slagregnsutsatta flervåningsbyggnader. Mätningarna visade överlag att betydande vattenmängder på 0,03 l/min per otäthet läckte in kontinuerligt vid kraftig regnbelastning, även i relativt små osynliga otätheter som bedöms vara vanligt förekommande i fasader. Dessutom hade vindtrycket ingen betydelse alls för flera otätheter. I de fall vattnet riskerar att ansamlas lokalt eller koncentrerat i väggen skulle resultaten kunna användas som punktbelastning i tvådimensionella eller i framförallt tredimensionella fuktberäkningar. Om inläckaget förväntas spridas inne i väggen behöver spridningen göras känd för att kunna göra korrekta beräkningar.
