Metod för optimal rengöring av värmeväxlare

Lönsamhetsstudie baserad på fältmätningar och
laborativa undersökningar

Energimyndighetens projektnummer: 41832-1

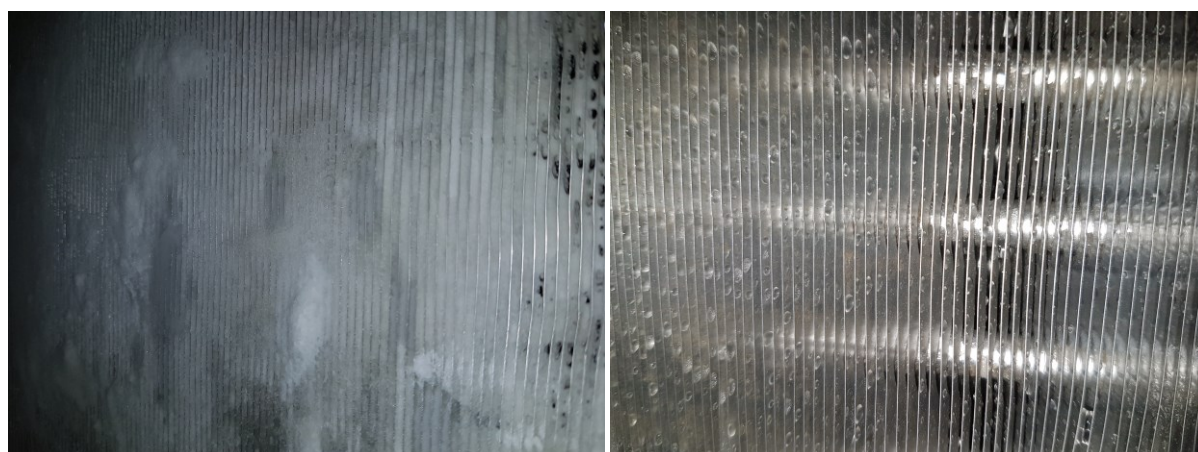
Figur 2.1: Bilder på sista steg i nedsmutsningsförsök med potatismjöl, före (vänster) och efter (höger) rengöring.

I laborieförsök har effekten av nedsmutsningen av ett värme- och kylbatteri analyserats, se Figur 2.2 för laborieförsökställningen. Målet med dessa försök har varit att bestämma batteriets värmeöverföringseffektivitet när det har varit smutsigt till olika grad. Batteriet har smutsats ned i steg och påverkan på temperaturer och tryckfall har mätts och jämförts med värden för när batteriet har varit rent. Figuren nedan visar två bilder från ett av försöken.

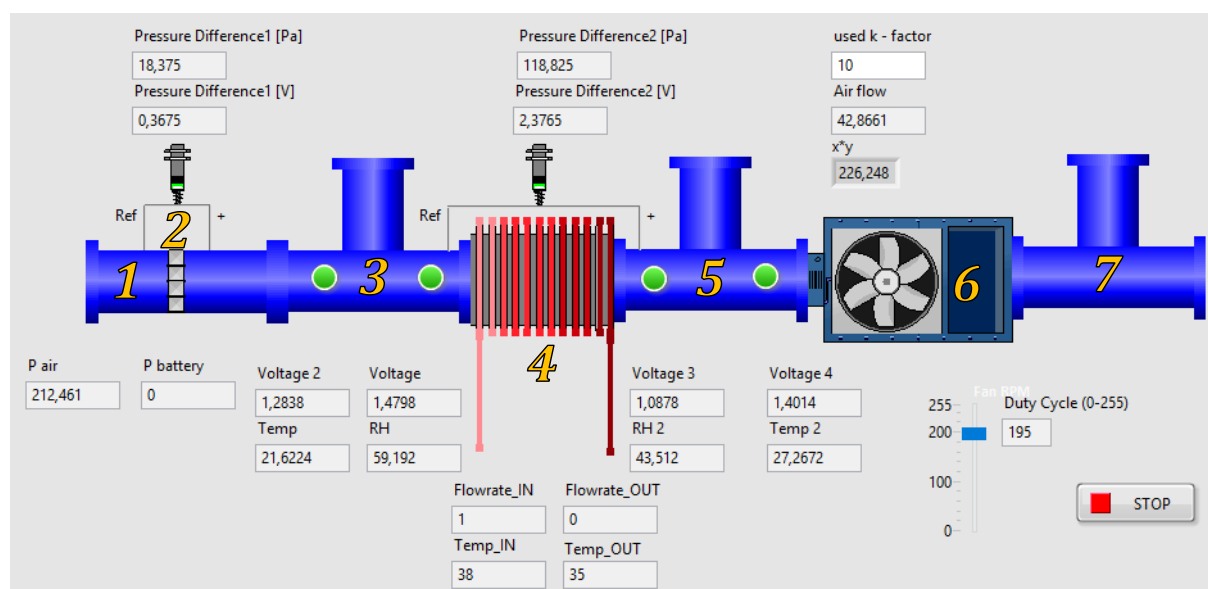
Figur 2.2: Modell i programvara för styrning av ventilationsriggen i laborieförsöken. Programvara och modell är utvecklat av *Michael Lempart, Laborieingenjör LTH*. I modellen syns aktuella värden för olika parametrar under ett laborieförsök. Dessa inkluderar: spänningar över vissa komponenter, temperaturer för luft- och värmevattenflöden, flöden för luft och värmevatten, tryckfall över irisspjäll och K-värde för irisspjäll (för styrning av luftflödet), tryckfall över värme- och kylbatteri, relativ luftfuktighet, och inställning för manuell styrning av varvtal för fläkten. Komponenter, i ordning från vänster till höger: 1) luftintag, 2) irisspjäll, 3) T-koppling som smutsinkast, 4) värme- och kylbatteri, 5) T-koppling för insyn, 6) fläkt, 7) T-koppling för (cirkulation och) utsläpp av luft. Vad som ej syns i modellen är filterboxar före 1) samt mellan 5) och 6). Ett stort tack går till *Assemblin* och *Fredrik Engdahl* som har bidragit med delar till ventilationsriggen.

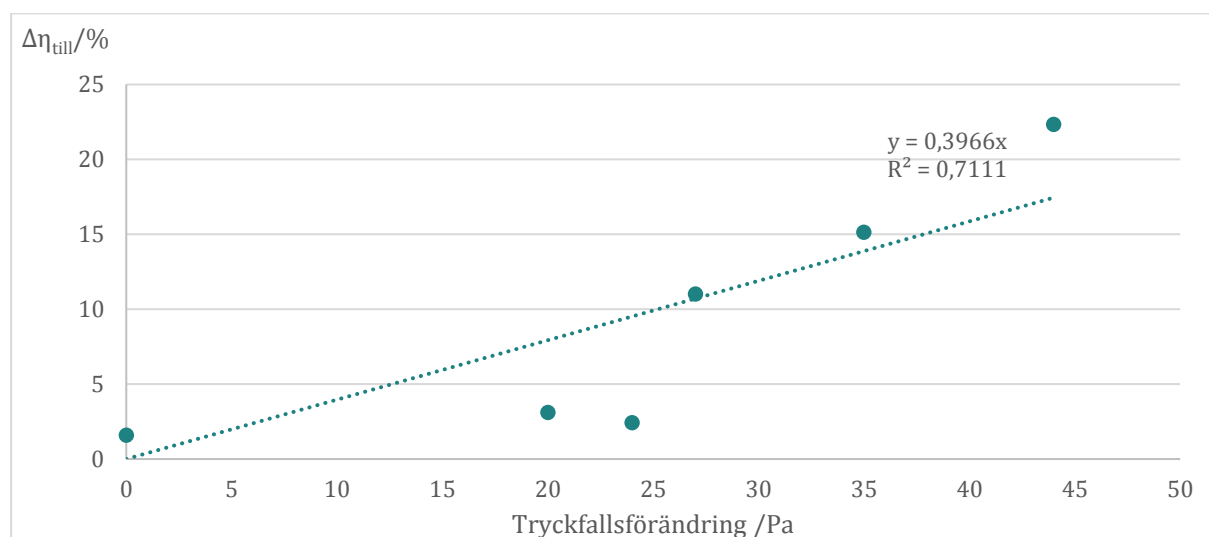
Figur 3.1: Resultat från fältmätningar med korrelationen mellan differens i temperaturverkningsgrad (ökning) samt differens tryckfall (minskning) efter rengöring.

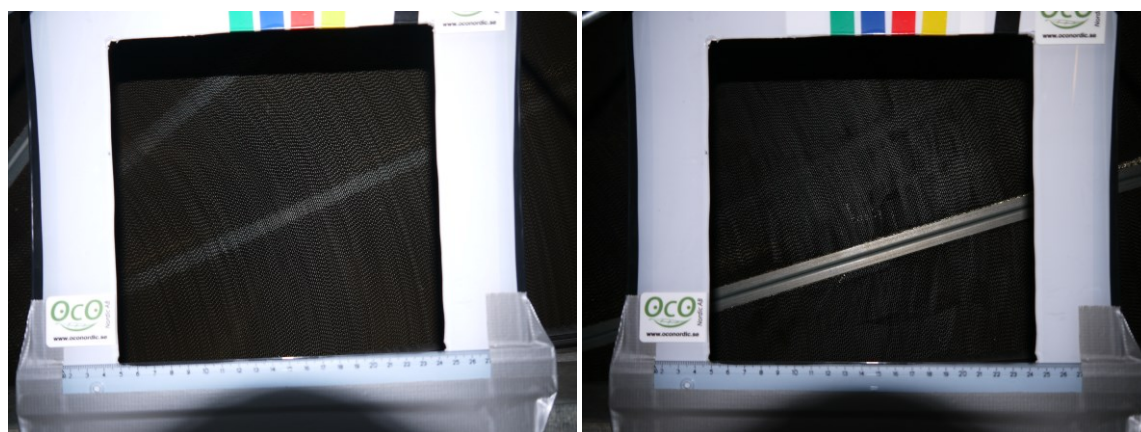
Figur 3.2: Bilder för åskådliggörande av skillnad före (vänster) och efter (höger) rengöring av aggregat. Uppmätt skillnad i temperaturverkningsgrad: 0%, tryckfall: 11 Pa.

Totalt har 173 fotografier tagits före och efter rengöring för bedömning av rengöringsbehovet. Ett fåtal av dessa aggregat som har fotograferats har också kompletta mätningar för att kvalitativt bedöma kopplingen mellan hur smutsigt det ser ut och hur värmeöverföring och tryckfall påverkas. Resultat för rengöring av olika aggregat som tillsynes verkat vara rena har gett olika mätbara resultat. Som exempel på detta visas följande tre figurer i vilka utseendet för två olika aggregat kan jämföras före och efter rengöring. Ingen märkvärdig skillnad vad gäller smutsbeläggningen syns efter rengöring mot utseendet före rengöring för något av aggregaten, förutom det som visas i Figur 3.5. Med andra ord går det inte klart och tydligt att påstå att något av aggregaten i figurer 3.2–3.4 behöver rengöring enbart baserat på de presenterade fotografierna. Trots detta visar rengöringen på mätbara skillnader efter rengöring. Detta gör att okulär besiktning som bedömningsmetod för rengöringsbehovet bedöms vara opålitlig, så länge smutsen inte är klart synlig på aggregatet som i Figur 3.5.

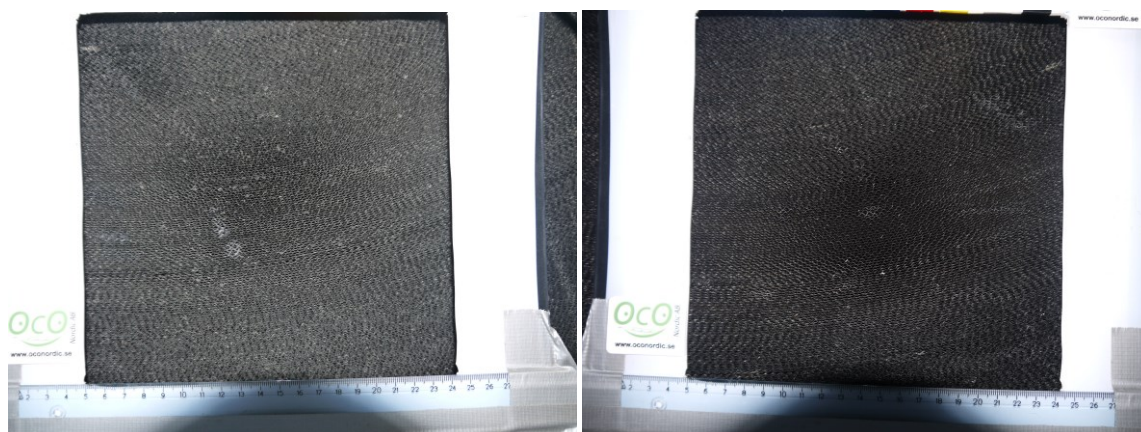
Figur 3.3: Bilder för åskådliggörande av skillnad före (vänster) och efter (höger) rengöring av aggregat. Uppmätt skillnad i temperaturverkningsgrad: 24%, tryckfall: 44 Pa.

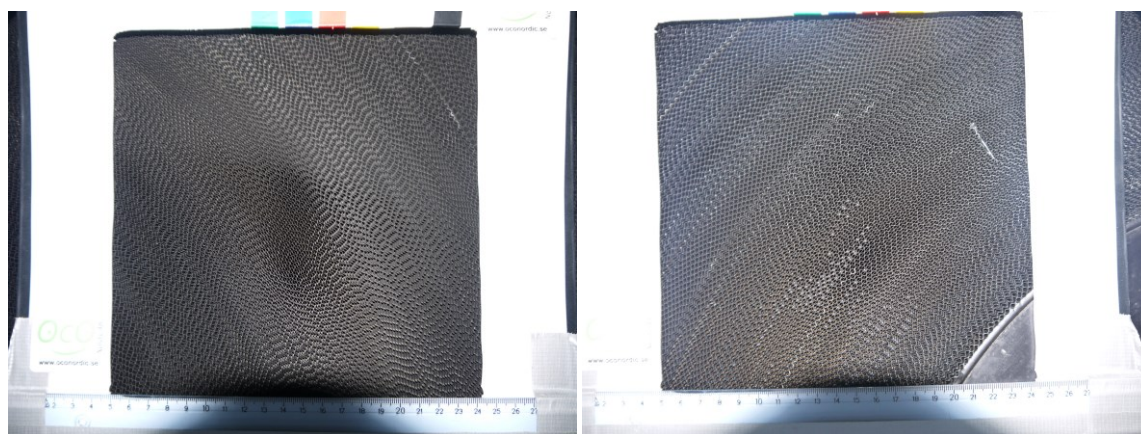
Figur 3.4: Bilder för åskådliggörande av skillnad före (vänster) och efter (höger) rengöring av aggregat. Uppmätt skillnad tryckfall: 11 Pa.

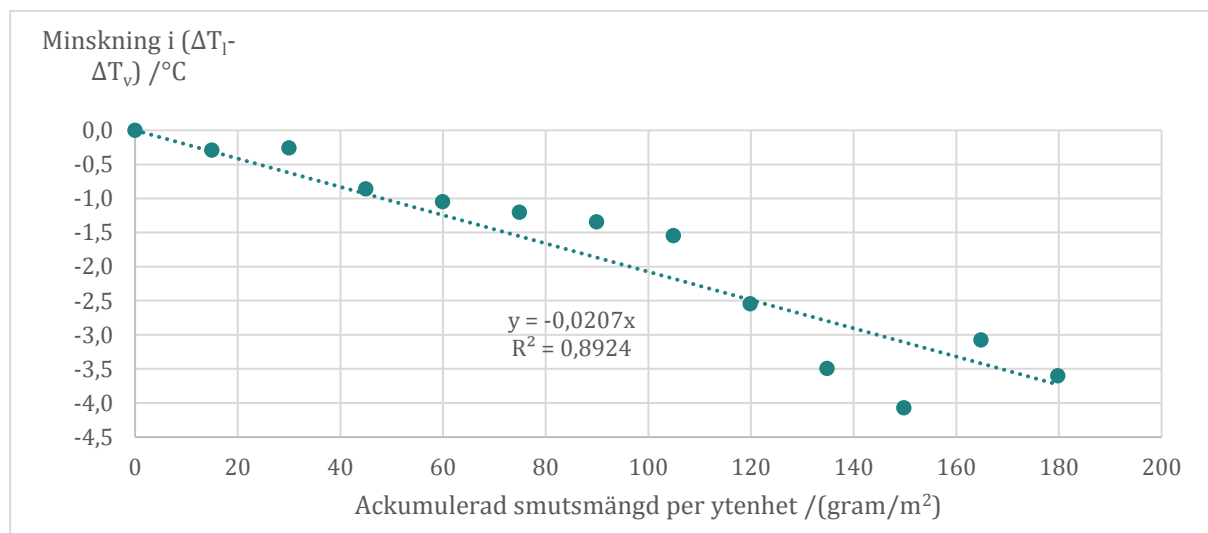
Figur 3.7: Resultat från försök i laboratorium. Nedsmutsning har skett med *Arizona Test Dust*. Med ett medelfel på ± 3 gram/m² för varje mätpunkt.

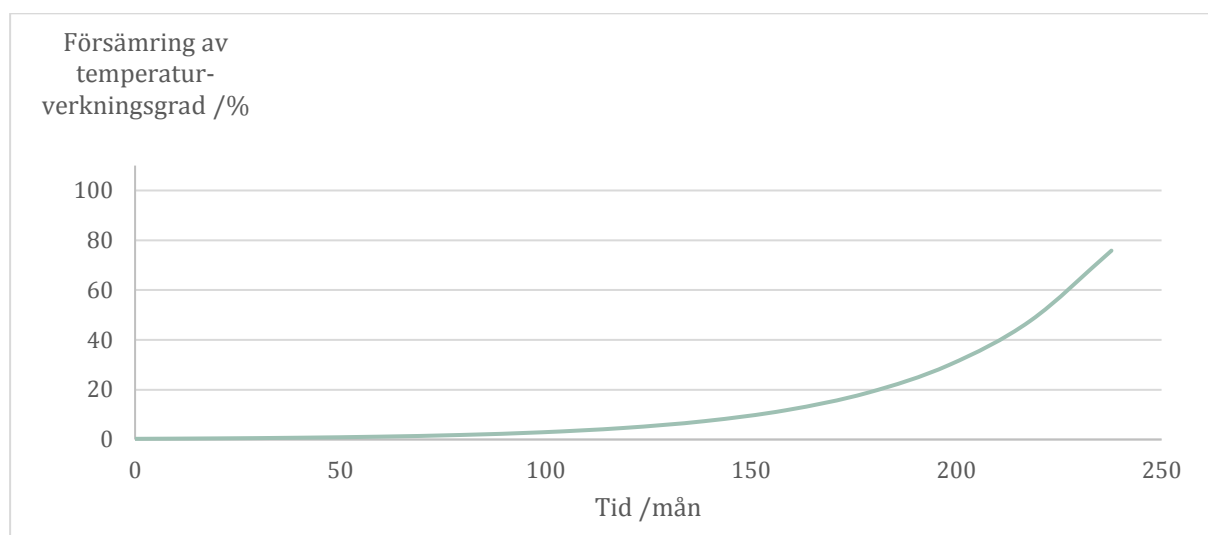
Figur 3.12: Modell för bostäder. Formel: $y=e^{-1,2624+0,0235x}$.

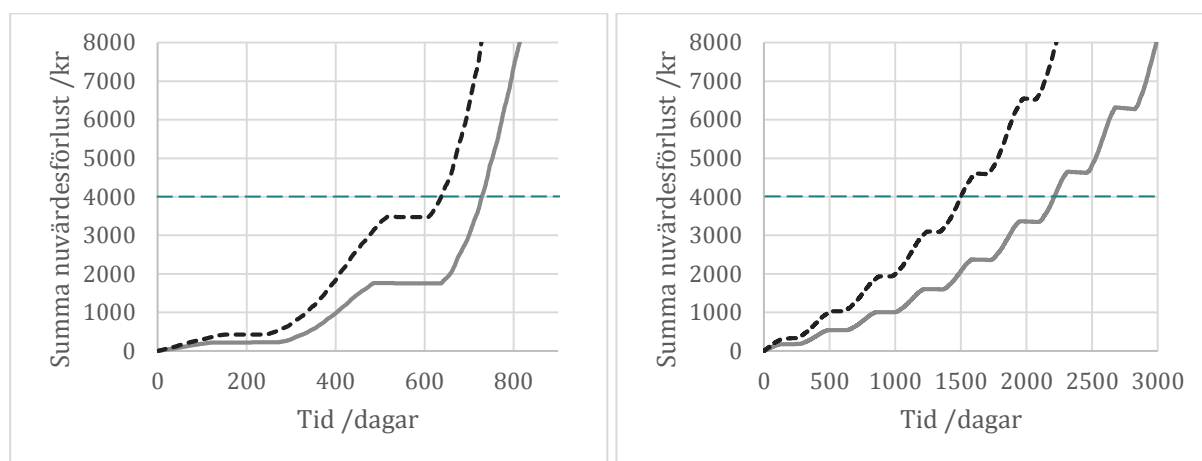
Figur 3.14: Ekonomisk förlust över tid pga. nedsmutsning av värmeväxlare. Streckad linje gäller Kiruna och heldragen för Malmö. Kommersiell byggnad vänster, och bostad höger. Då kostnaden ej ökar väsentligt men tiden går, minskar nuvärdet pga. den konstanta räntan.

- **Rengöring bör ske cirka vartannat år i kommersiella lokaler.** Detta visas av att den horisontella linjen för rengöringskostnaden för ett typaggregat (4000 kr) korsar med nuvärdesökningen pga. ökningen i energianvändning, se det vänstra diagrammet i Figur 3.14.

- **Rengöring bör ske med kortare tidsintervall i kommersiella lokaler än i bostäder.** Detta framgår av att jämföra nuvärdesökningen pga. ökningen i energianvändning mellan det vänstra diagrammet och det högra diagrammet i Figur 3.14.

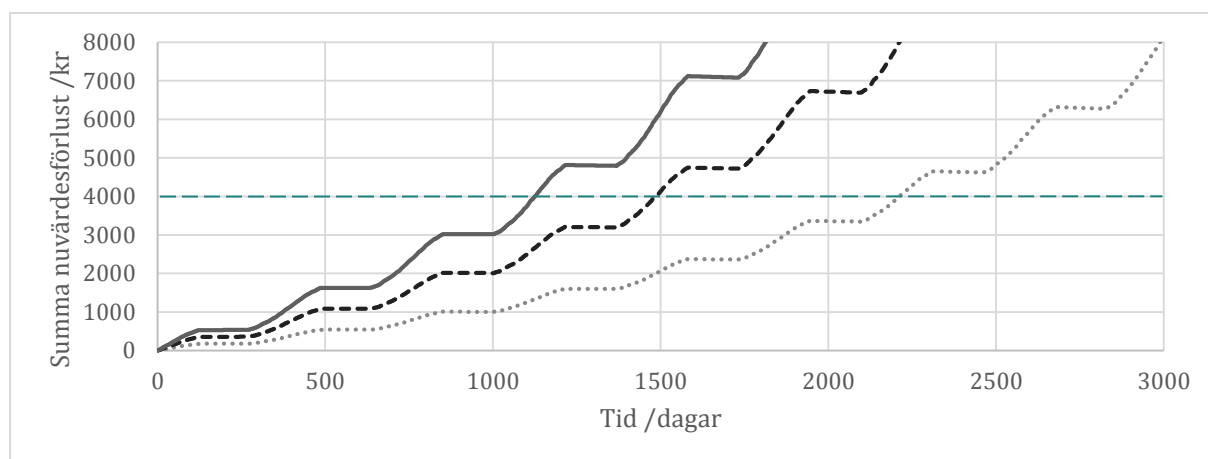
Figur 3.15: Ekonomisk förlust över tid pga. nedsmutsning av värmeväxlare. Malmö, Bostad. Flöde: 3 m³/s heldragen linje, 2 m³/s streckad linje, 1 m³/s prickad linje.

I det följande presenteras figurer innehållande resultat från beräkningar med variationer på parametrar som har antagits, för att illustrera den inverkan som antaganden har på slutresultatet. Denna känslighetsanalys har utförts för två olika parametrar: luftflöde och ränta. Känslighetsanalysen har endast utförts för aggregat i bostäder i Malmö. Resultatet visar att ju lägre skillnaden mellan kalkylränta och energiprisökning är desto kortare blir tidsintervallet för optimal rengöring liksom om luftflödet är högre.

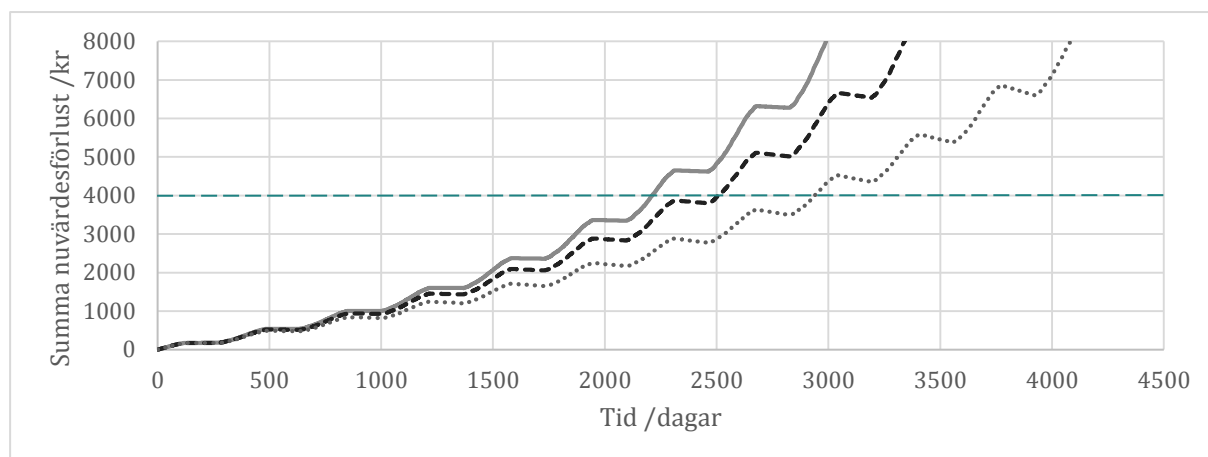
Figur 3.16: Ekonomisk förlust över tid pga. nedsmutsning av värmeväxlare. Malmö, Bostad. Kalkylränta: 2% heldragen linje, 5% streckad linje, 10% prickad linje. Då kostnaden ej ökar väsentligt men tiden går, minskar nuvärdet pga. den konstanta räntan.

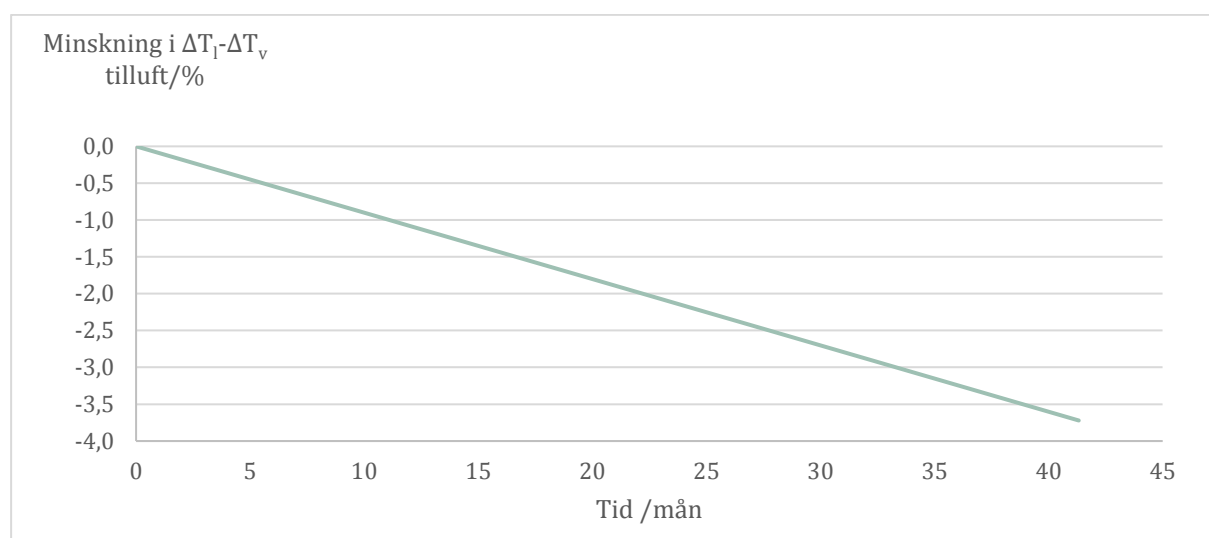
Figur 3.17 Modell för *kommersiella byggnader*. Formel: $y = -0,09x$.

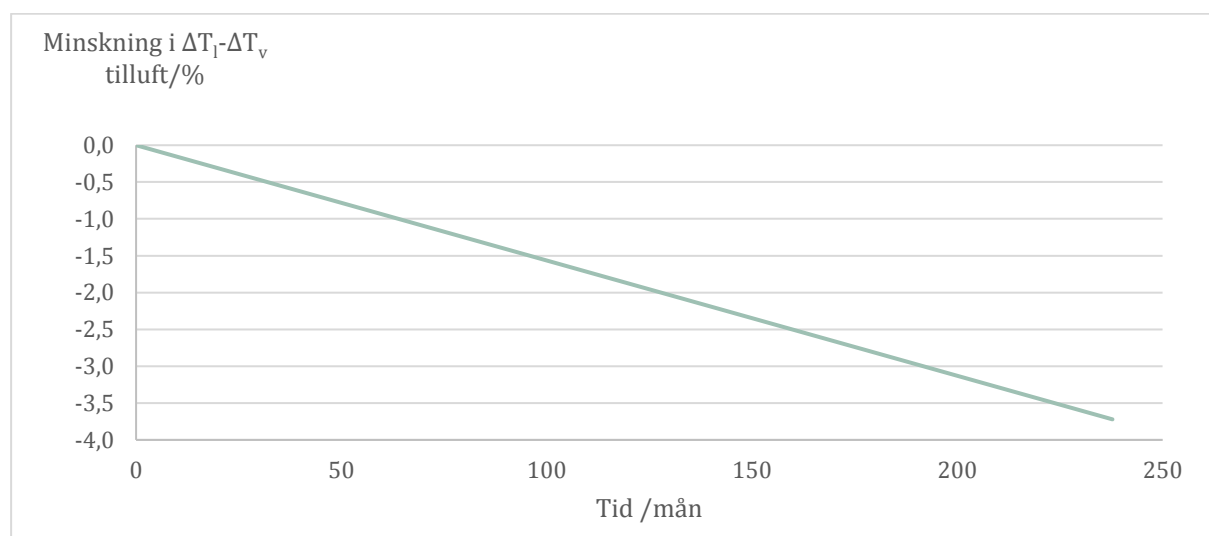
Figur 3.18: Modell för *bostäder*. Formel: $y = -0,0156x$.
