# Testmetod för funktion och beständighet hos regn- och vindskydd

Utveckling av provningsmetod för verifiering av regn -och vindskydd av folie

Ulf Antonsson

RISE Research Institutes of Sweden

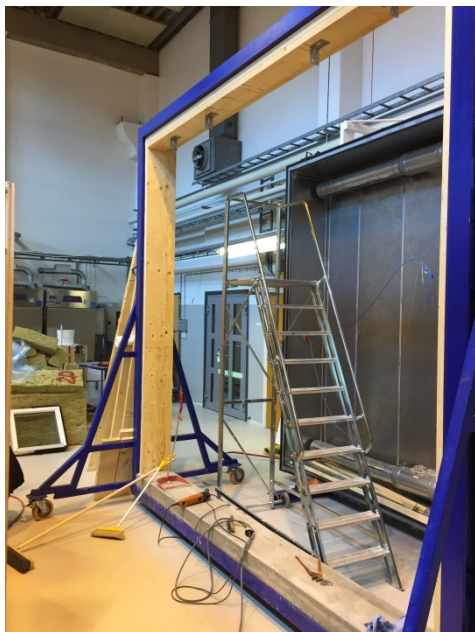
Bild 1. Provvägg under uppbyggnad.

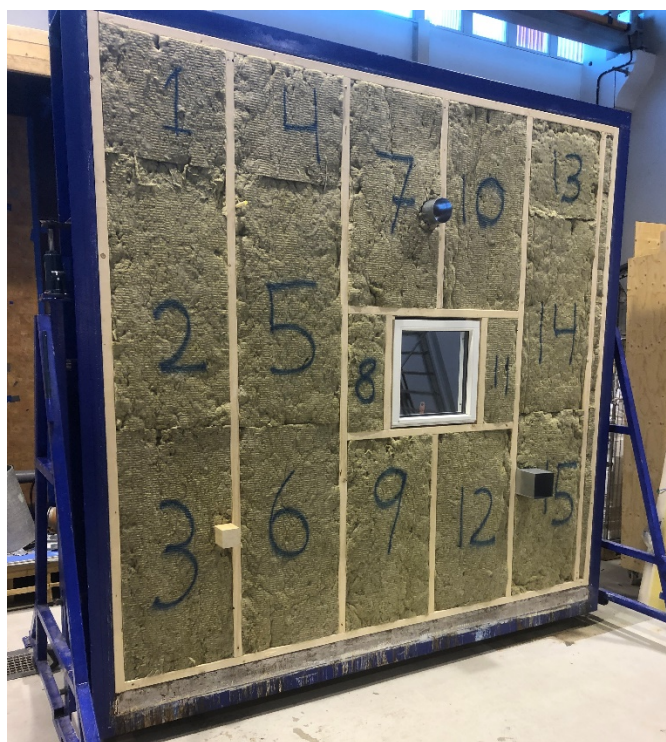
Bild 2. Provvägg före montage av folie.

Vid provningarna har provväggarna haft följande uppbyggnad. Väggen består av träreglar i dimensionen 45 mm gånger 170 mm med 170 mm mineralull. Reglar monteras i liv med betongsulans ytersida.

- Sylltätning
- En horisontell skarv som skall ha hela provuppställnings bredd
- En vertikal skarv som skall ha hela provuppställnings höjd
- Ett fast fönster 600 gånger 600 mm
- En genomföring för ventilation, diameter cirka 125 mm stålrör
- En genomföring för ventilation som är kvadratisk med måtten cirka 150 gånger 150 mm i stål.
- En genomföring för el diameter 16 mm plaströr
- En genomföring av träbalk cirka 95 gånger 95 mm.
- Anslutning av folien till betongytan

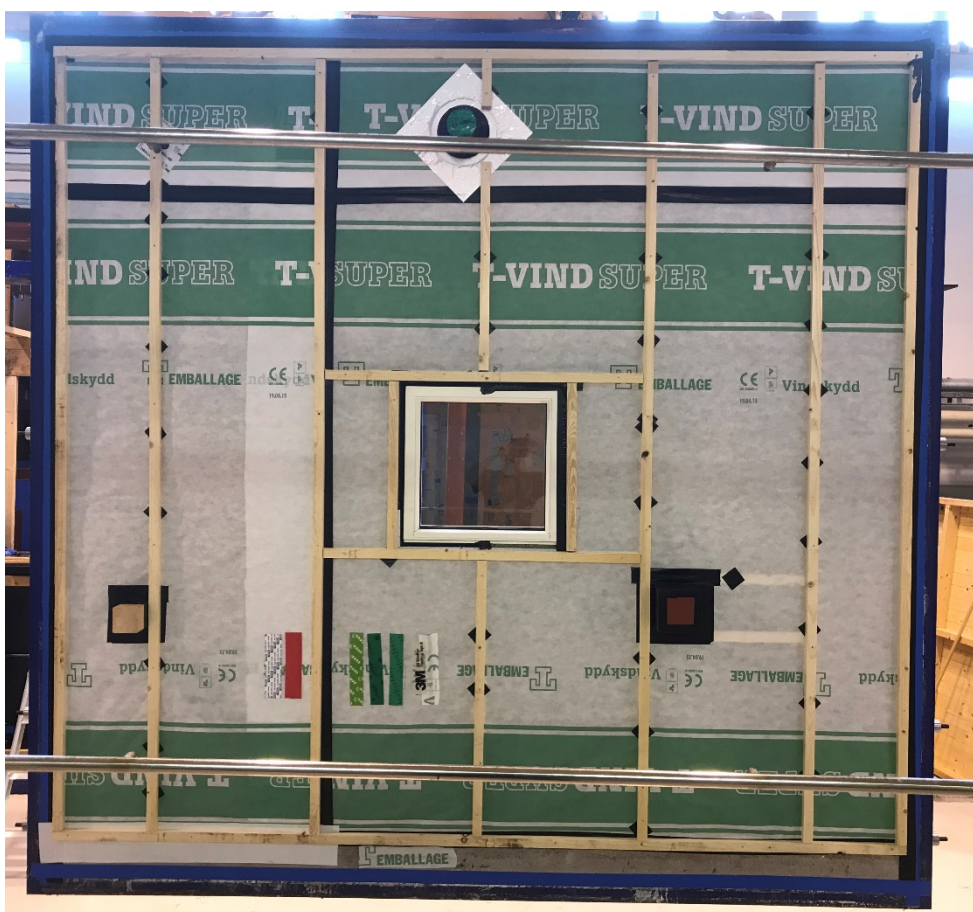
Bild 3. Provvägg klar för provning.

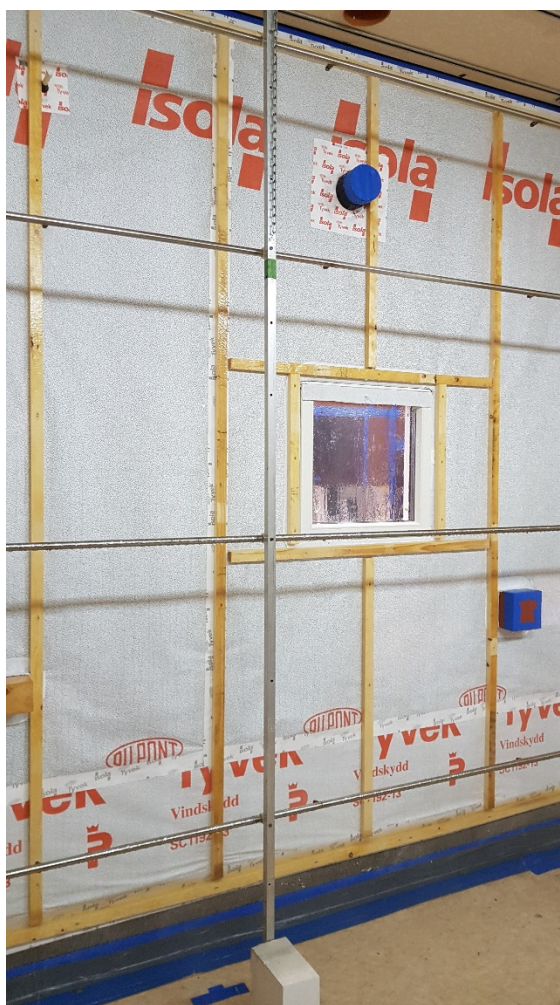
Bild 4. Provvägg monterad i kammaren för regn under samtidig pulserande vindbelastning.

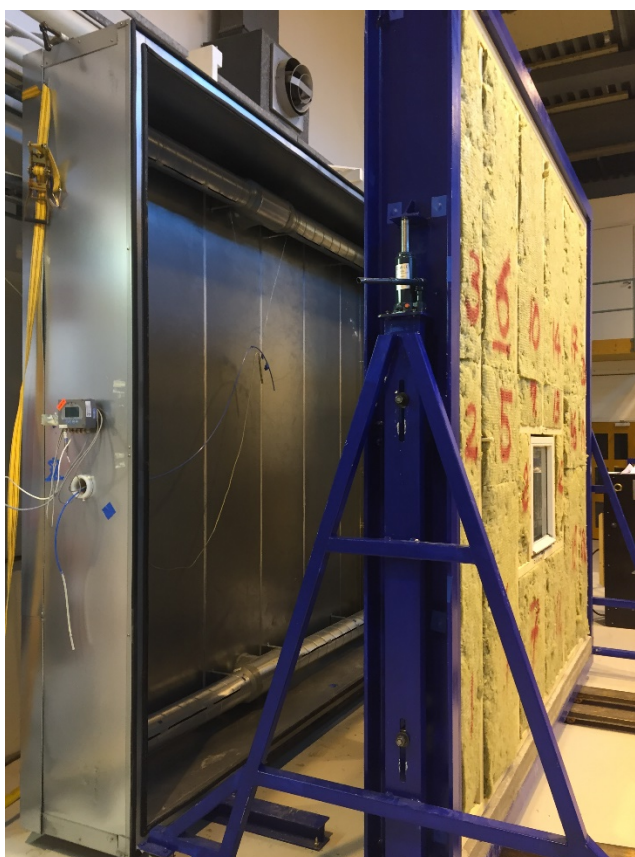
Bild 5. Provväggen på väg att anslutas till klimatkammaren för värmebehandling.

Temperaturen vid värmebehandlingen måste väljas med omsorg så att den är tillräckligt hög för att frigöra inre spänningar i materialen men samtidigt inte vara för hög så icke realistisk nedbrytning uppkommer. Projektgruppen beslutade att vid pilotprovningarna använda en temperatur på 60 grader Celsius och en luftfuktighet på 50 procent relativ luftfuktighet. Tiden för värmebehandlingen bestämdes till att vara sju dygn.

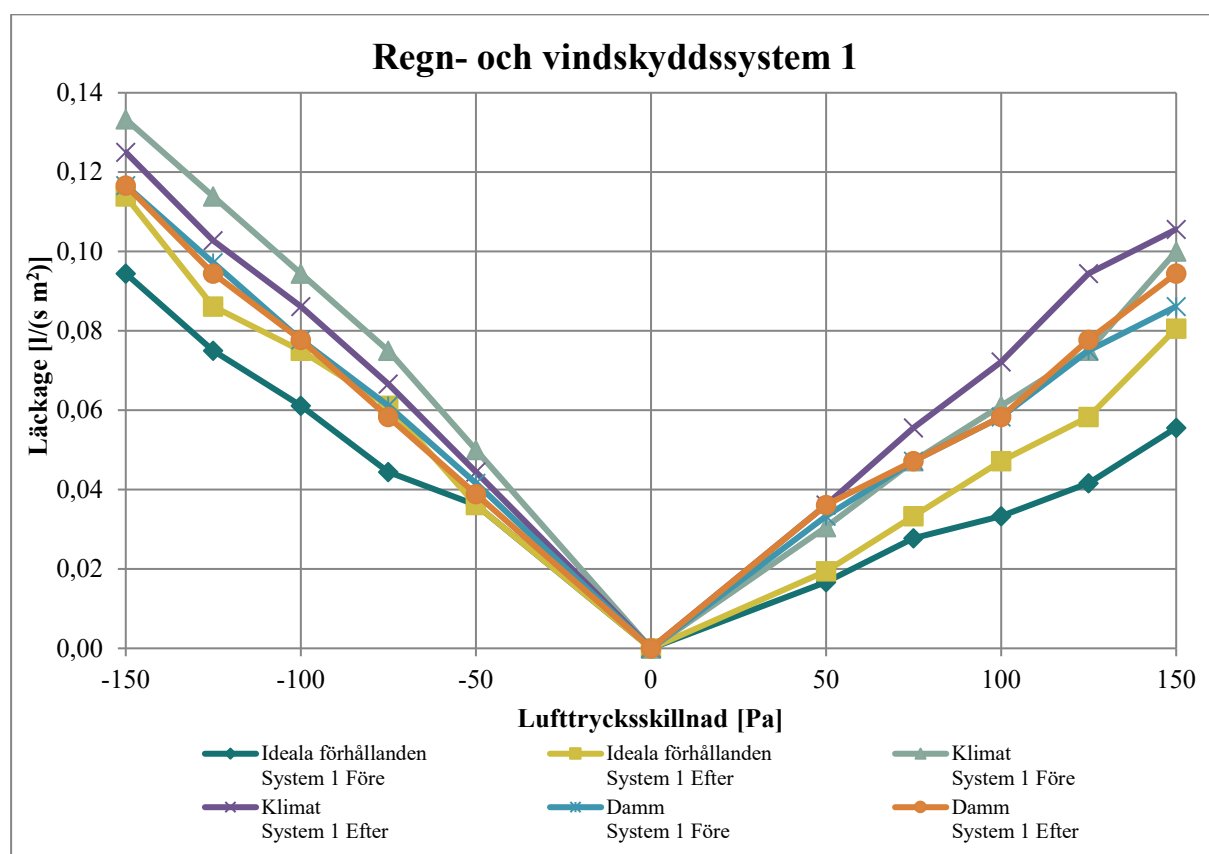
Diagram 1. Diagrammet visar lufttäteten vid olika vindbelastningar hos regn- och vindsyddssystem 1 där montage har skett vid olika förhållanden.

Regn- och vindsyddssystem 1 uppvisar en mycket hög lufttätet både före och efter värmebehandling. De olika förhållandena vid montage har igen större påverkan på lufttäteten vid de olika vindbelastningarna.

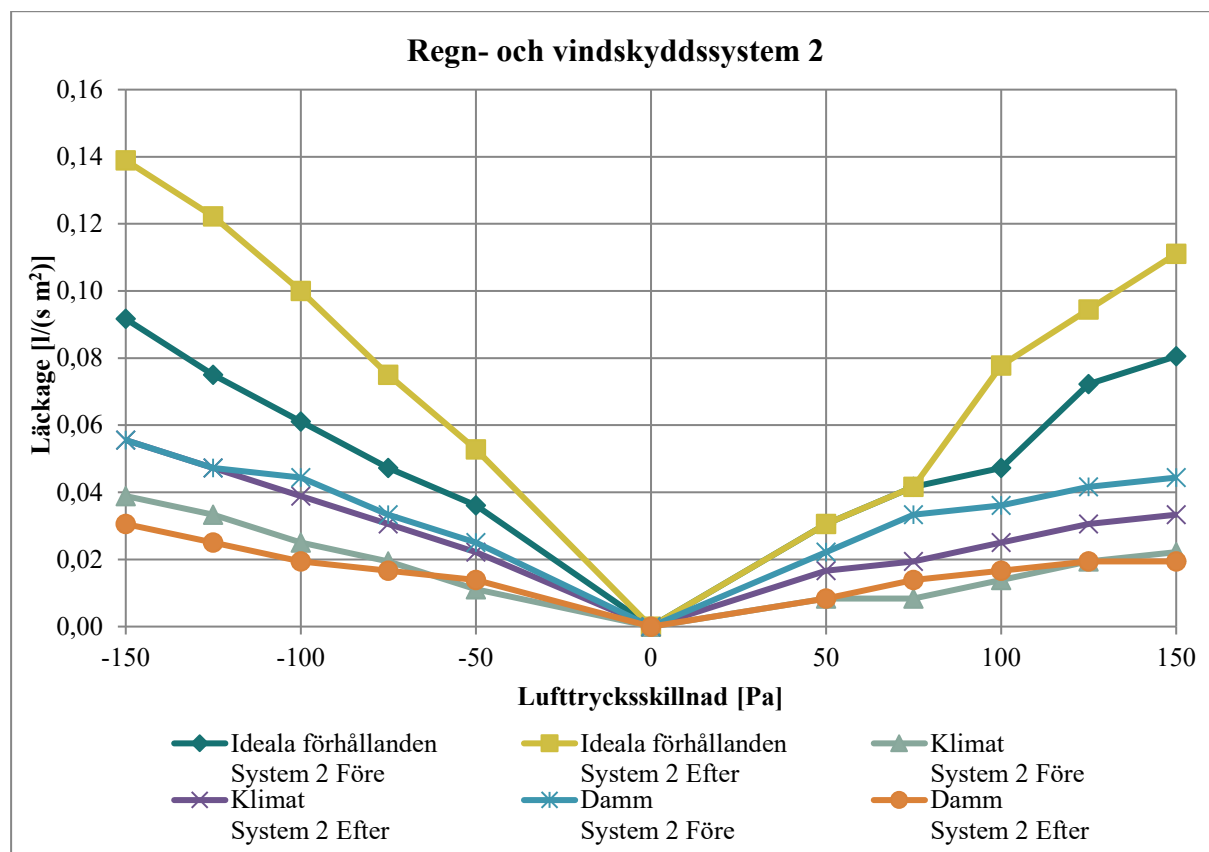
Diagram 2. Diagrammet visar lufttäteten vid olika vindbelastningar hos regn- och vindskyddssystem 2 där montage har skett vid olika förhållanden.

Regn- och vindskyddssystem 2 uppvisar en mycket hög lufttätet både före och efter värmebehandling. Det är dock noterbart att vid montage vid ideala förhållanden har en viss försämring av lufttäteten skett efter värmebehandlingen. De olika förhållandena vid montage av regn- och vindskyddssystem 2 har igen större påverkan på lufttäteten vid de olika vindbelastningarna.

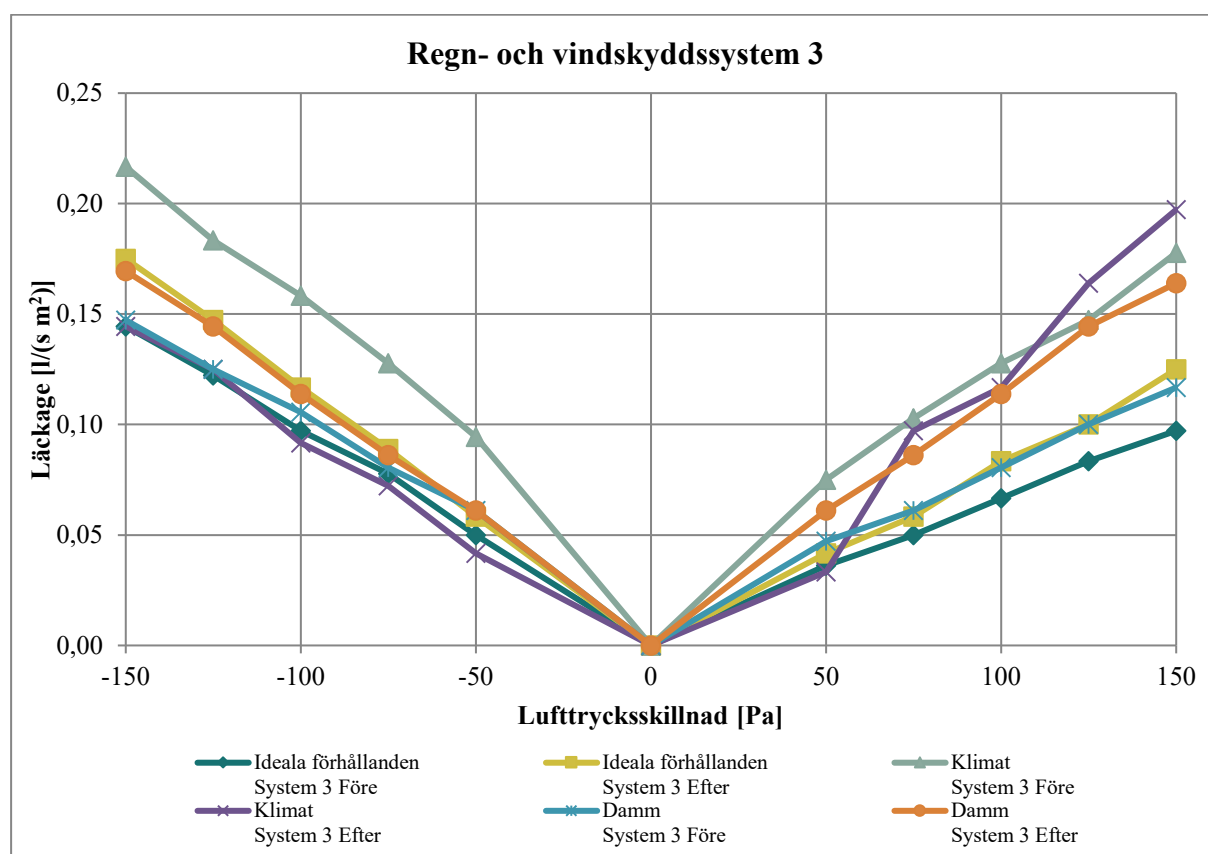
Diagram 3. Diagrammet visar lufttäteten vid olika vindbelastningar hos regn- och vindskyddssystem 3 där montage har skett vid olika förhållanden.

Regn- och vindskyddssystem 3 uppvisar en mycket hög lufttätet både före och efter värmebehandling. Det är dock noterbart att vid montage i kallt och fuktigt klimat noteras en högre grad av läckage jämfört med andra montage. Vid värmebehandlingen har dock dessa läckage självtätats.

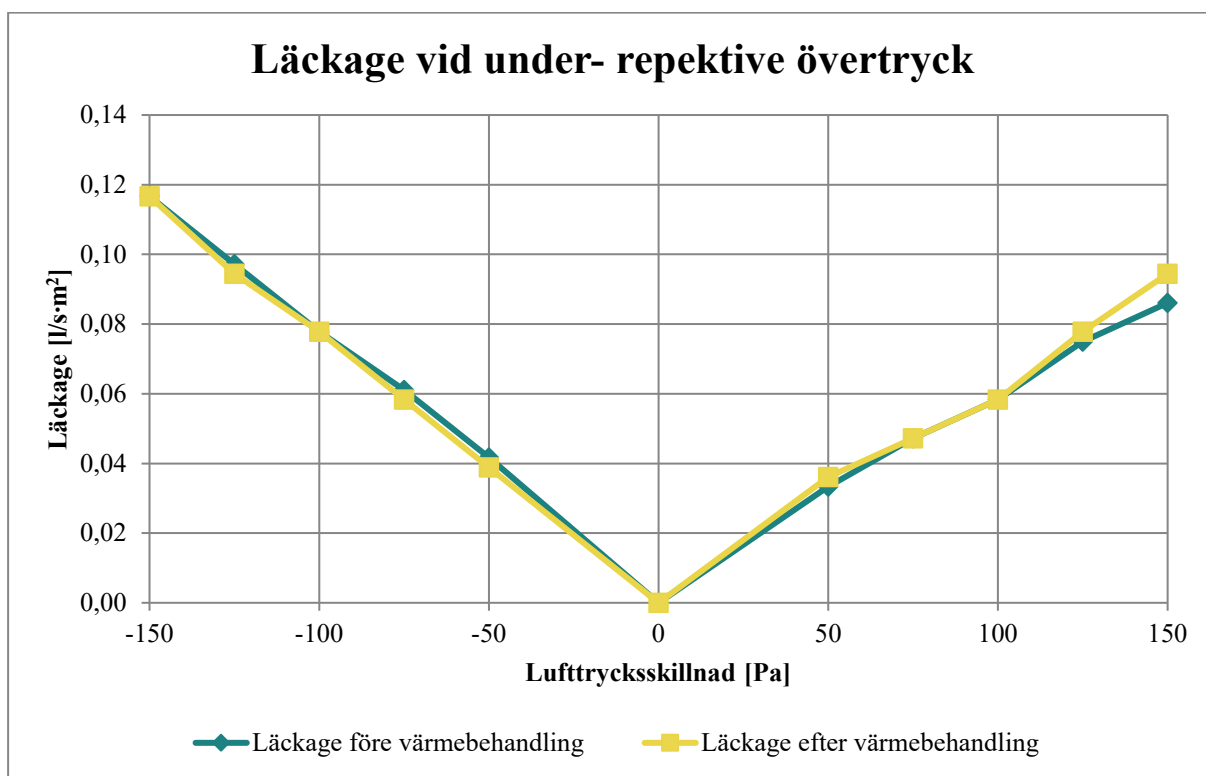
Diagram 6. Luftläckage efter montage i dammig miljö.

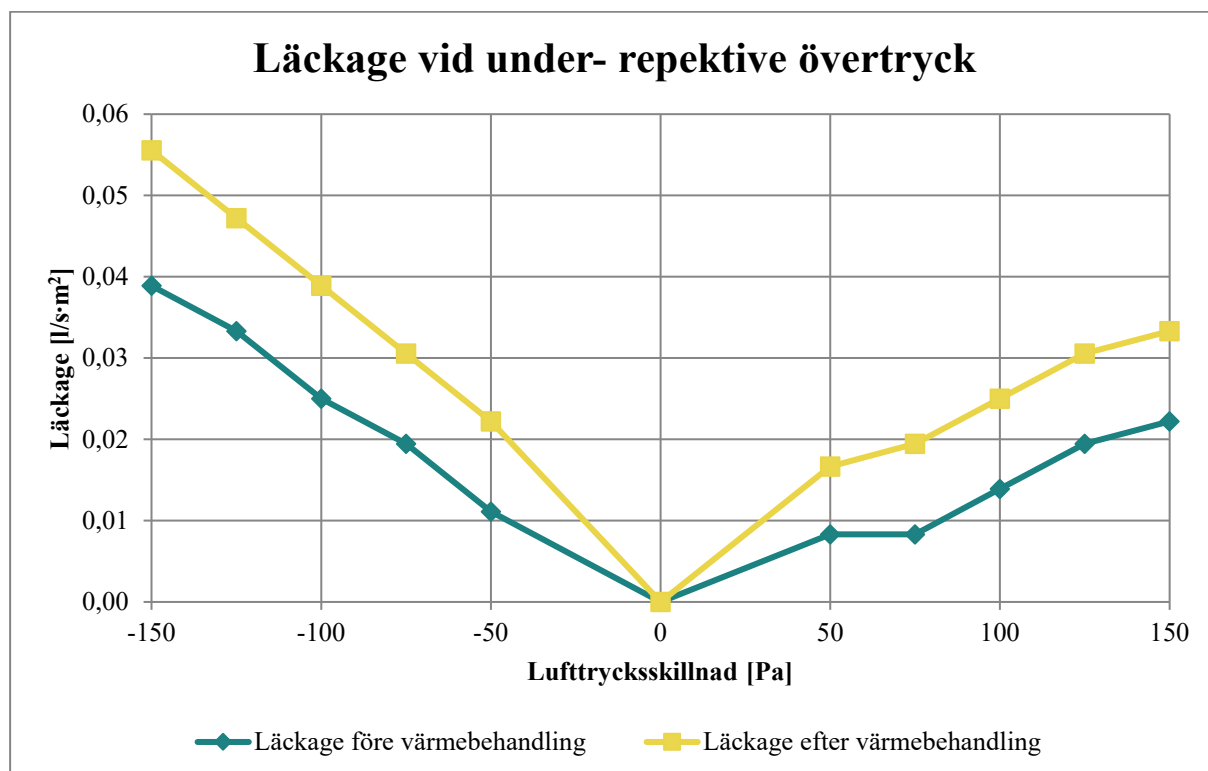
Diagram 8. Lufttätläckage efter montage i kall och fuktig miljö.
