# Energieeffektivisering med Totalmetodiken initierad av hyresgästen

Helena Grimm  
Stefan Aronsson

Energimyndighetens projektnummer: 47869-1

I detta projekt har vi tittat närmare på Angereds brandstation nordost om Göteborg. Stationen är medelålders för vårt lokalbestånd och är byggd i mitten av 1980-talet. Det är en väl sammanhållen byggnad och på grund av en förhållandevis låg energianvändning antogs att det var få saker som kan göras för att minska denna. Målet var att göra energieffektiviseringar utan att påverka arbetsklimatet för brandmännen som ju faktiskt bor här viss del av dygnet. Ska förändringar göras så ska de medföra en förbättring inte bara i minskad energianvändning utan även i ökad trivsel etc.

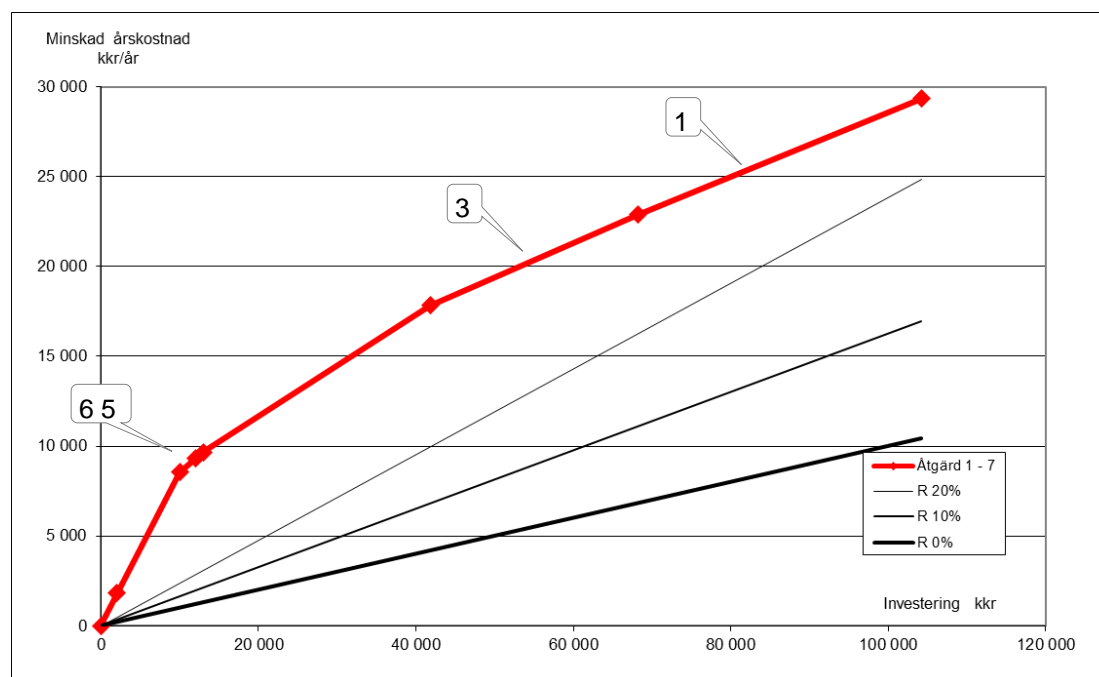
Figur 4. Alla åtgärdsförslag redovisade i "totaldiagram". Åtgärderna är sorterade i lönsamhetsordning.

I figur 4 ritas den åtgärd med högst internränta och lönsamhet (nr 7) in först och sedan kommer åtgärderna efter varandra med fallande internränta.

Det mest iögonfallande är att alla åtgärder visar god lönsamhet, detta beror främst på att investeringarna satts lågt eftersom de flesta åtgärder är enkla att utföra. Belysningsförslagen och även injustering av temperatur i vagnhallen förväntas utföras av egen personal så här har arbetsinsatsen räknats lågt.
